### Convento de São Paulo - Claustro

### Convento de São Paulo – Casa de Fresco

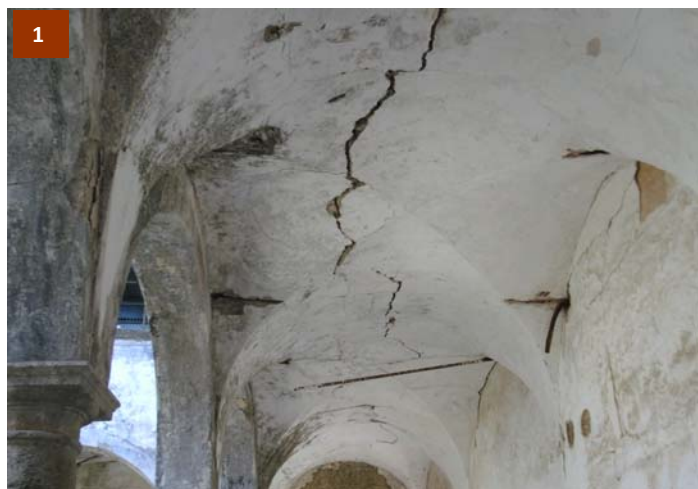
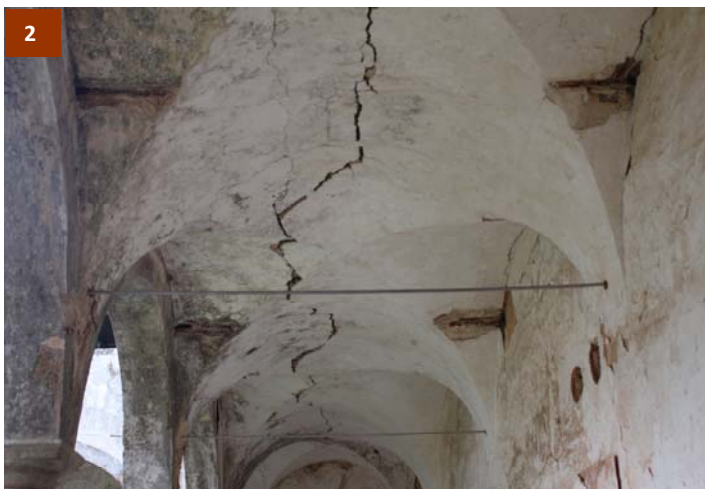
**Fig.1 e Fig. 2:** Imagem de Tirantes Colapsados e tirantes novos em aço inox, respectivamente, localizados no interior do claustro, alçado virado a nascente. **Fig.3 e Fig.4:** Imagem de tirantes colapsados e tirantes novos em aço inox, respectivamente, localizados no interior do claustro, alçado virado a norte. **Fig.5:** Chumbadouro, com orelha para fixação de forquilha acopolada a tirante. **Fig.6:** Placa terminal de ancoragem com aperto pelo exterior.

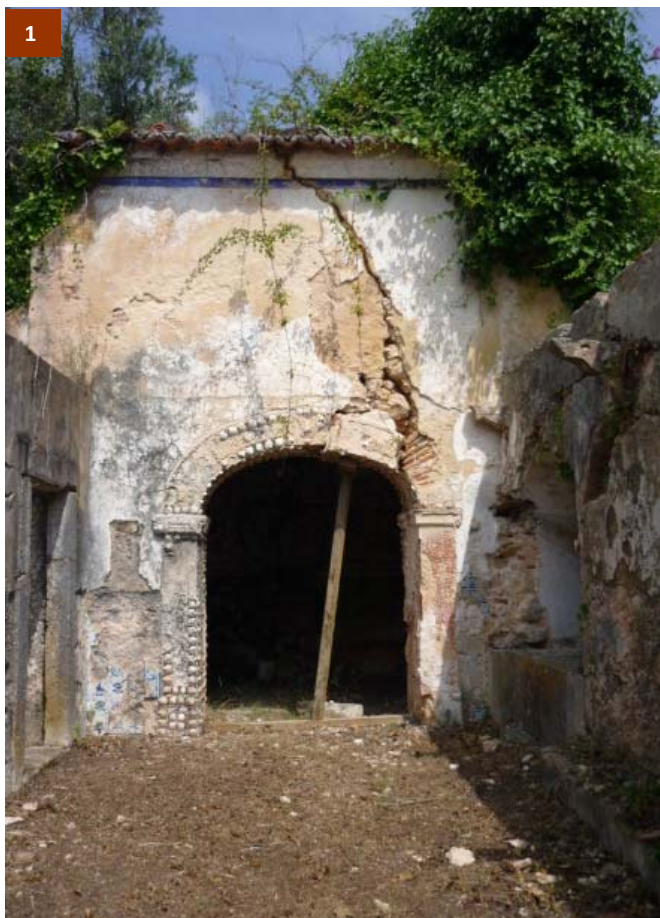
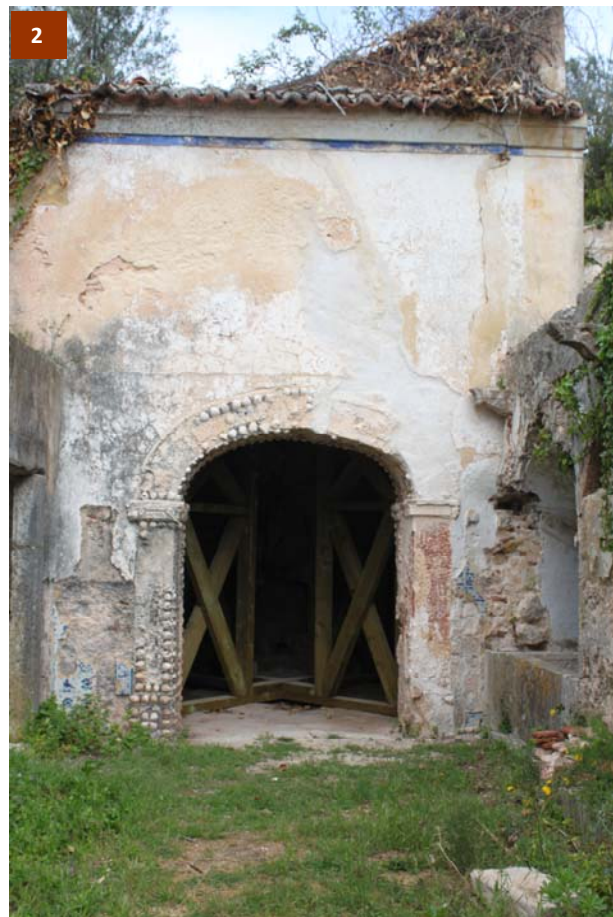
**Figs. 1 :** Imagem antes da intervenção **Fig.2:**Imagem após intervenção, onde é visível a estrutura de escoramento interior, a recolocação da peça destacada e o fecho da fractura vertical.

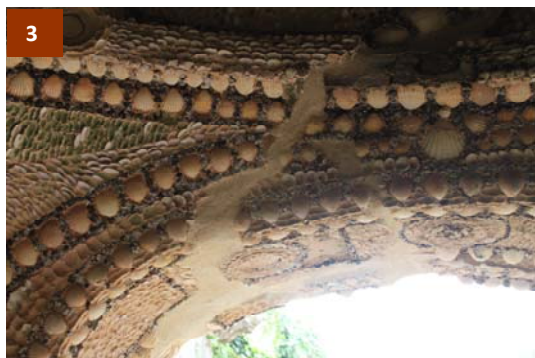
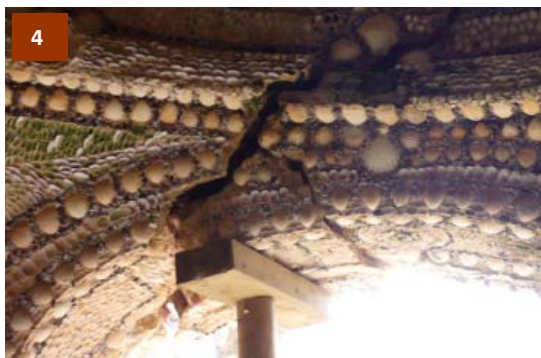
**Figs.3 e Fig.4 :** Imagens pelo interior da peça destacada e da fractura (antes e depois respectivamente) **Fig. 5 e Fig. 6:** Imagens pelo interior da fractura na cúpula da casa de fresco (antes d e depois respectivamente).
